Aussenthermografie

Objekt: 9450 Altstätten

Thermograf: Graber Christian

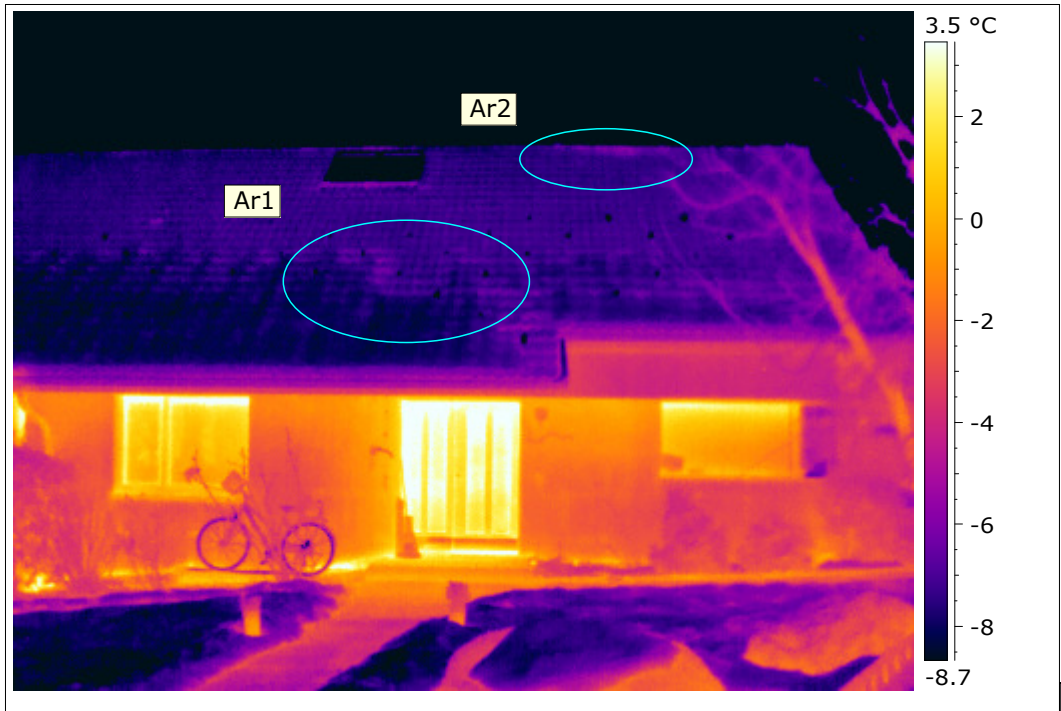
Wegen der Hinterlüftungslatte am Dach kann mit einer Aussenthermografie keine Angaben über das Dach gemacht werden. Die kalten Flächen sind der reflektierte Himmel. Aussagen über das Dach und die Estrichdecke sind nur nach der Innenthermografie möglich. Ich vermute, dass die Deckendämmung gut ist, weil nirgends Erwärmungen zu erkennen sind.

keine

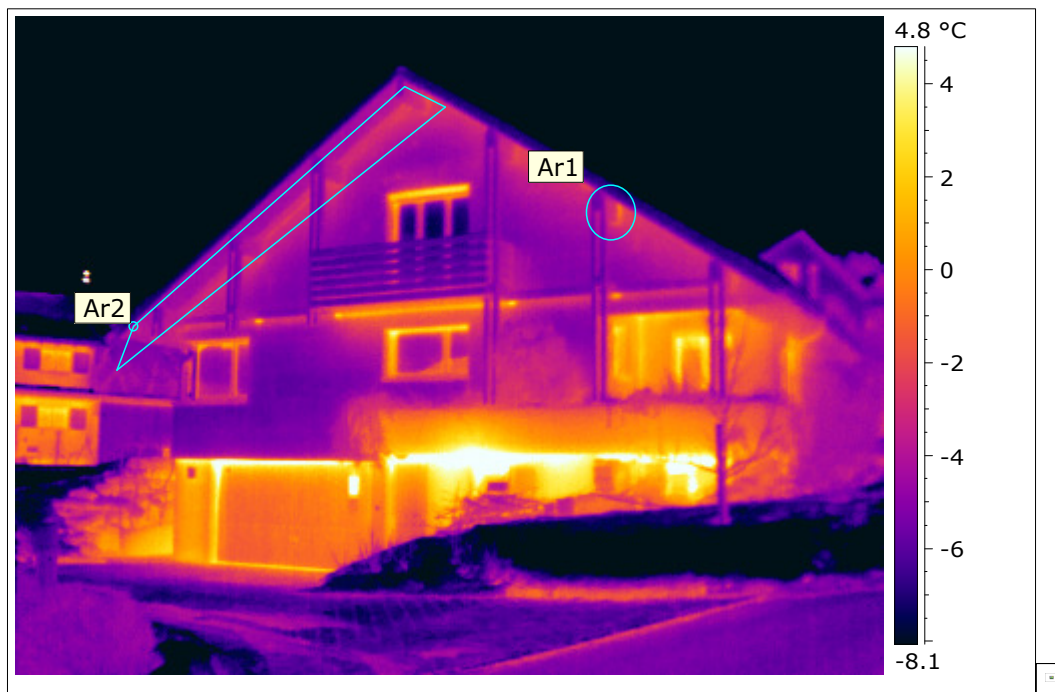
Die Durchdringungspunkte bei den Dachpfetten weisen auf leichte Wärmeverluste hin. Der Anschluss zwischen Dach und Wand ist ebenfalls leicht undicht und eine kleine Schwachstelle. Die Winddichtigkeit bei den Anschlüssen ist mangelhaft oder fehlt.

Meiner Meinung nach sind die Wärmeverluste an der Fassade und den Anschlüssen zu gering, dass sich eine neue Fassadendämmung lohnen würde.

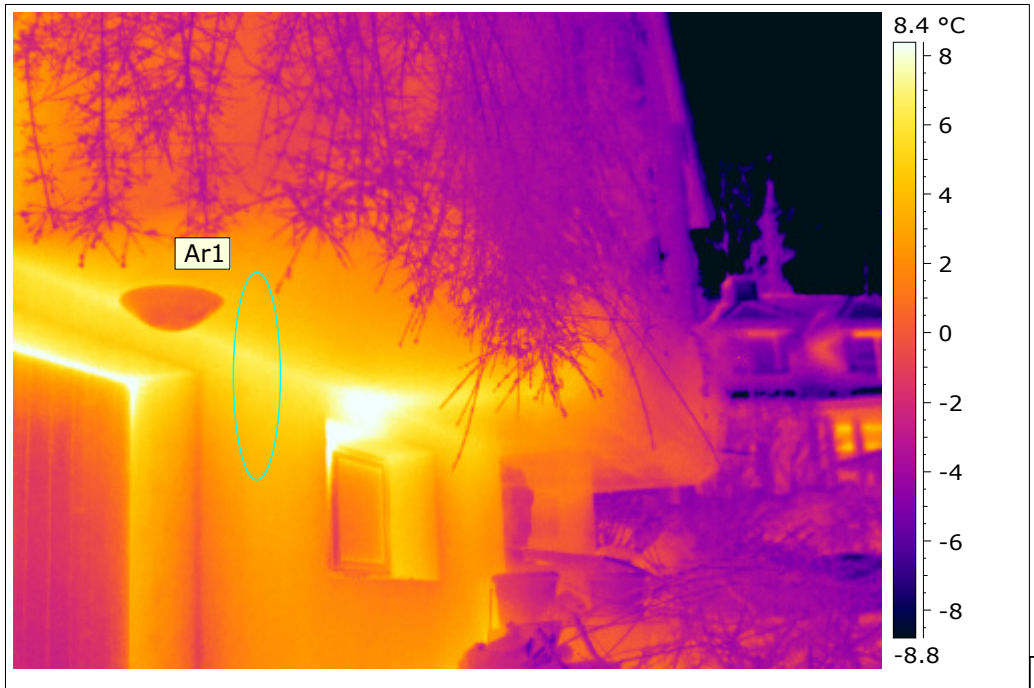
Die Balkonplatten sind vermutlich nicht thermisch getrennt und dementsprechend riesige Wärmebrücken. Die Balkonplatten wirken wie Kühlrippen eines Motors. Sie entziehen dem Gebäude viel Heizenergie. Bei einer Sanierung sollte der Balkon weggeschnitten und ein neuer vorgehängt werden. Eine Möglichkeit ist, den Balkon zu einem vollverglasten Wintergarten umzunutzen und zu verglasen. Unterhalb sollte der Balkon gedämmt werden.

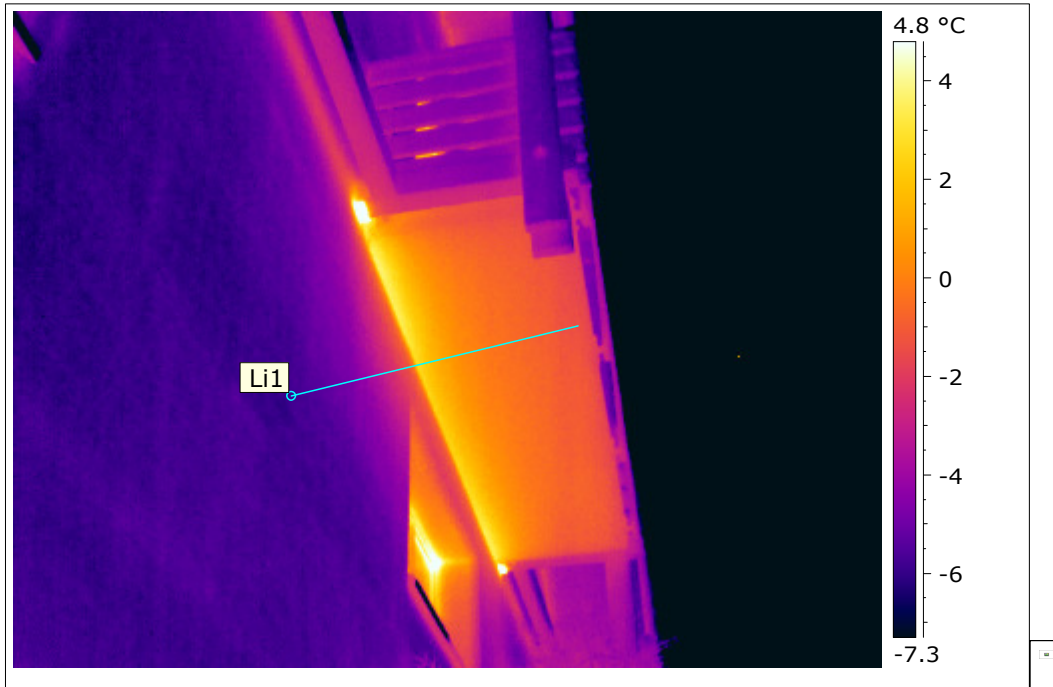
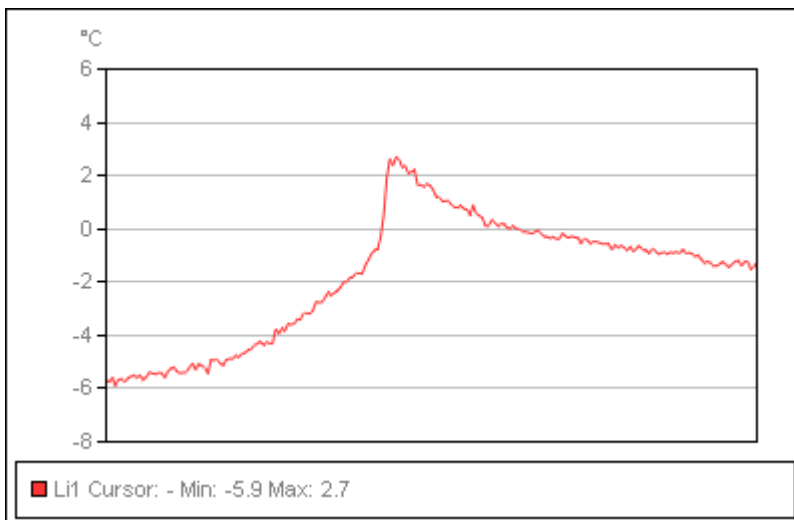
Dieser Balkon ist sicher nicht thermisch getrennt und eine Schwachstelle.

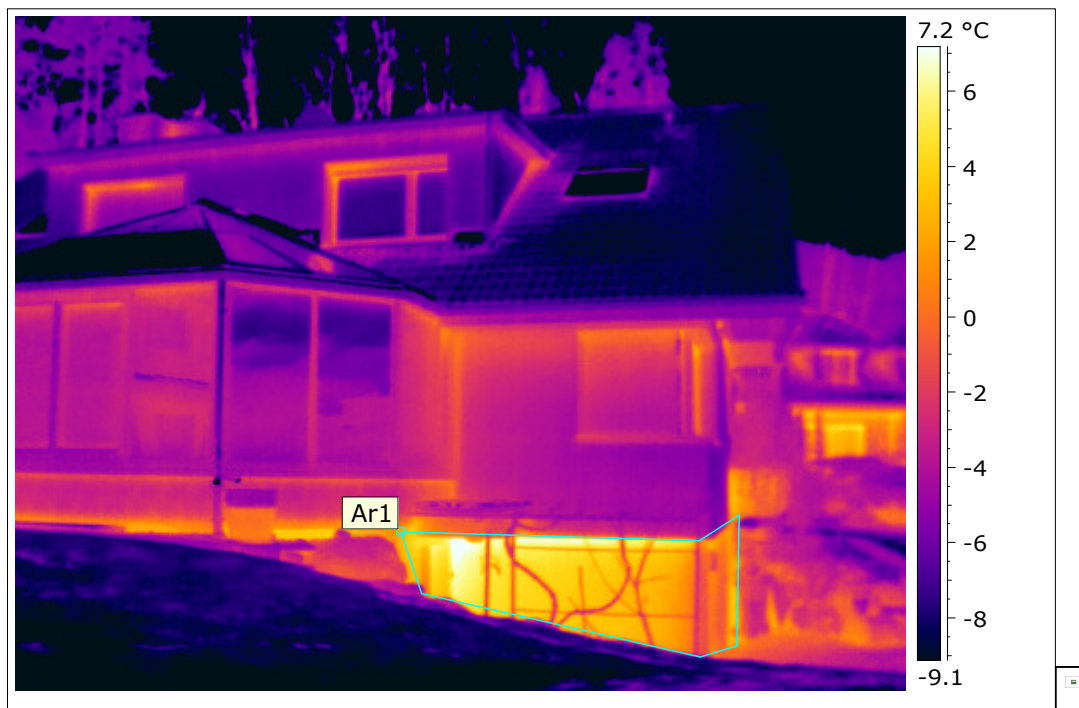
Bei den Übergängen von der Gaube zum Dach sind keine Leckagen und Wärmebrücken festzustellen. Die Wandflächen der Gaube sind lückenlos gedämmt.

Wir vermuten, dass die Garage an beheizte Räume angrenzt und somit aufgeheizt wird. Garagen sind als ‚kalte Räume‘ zu behandeln. Der Kellersockel ist betonierte. Der Beton leitet die Wärme besser als das Mauerwerk oberhalb. Meistens ist das keine Problemstelle. Es würde sich lohnen, die Kellerdecke von unten zu dämmen.

Kellerdecke dämmen.

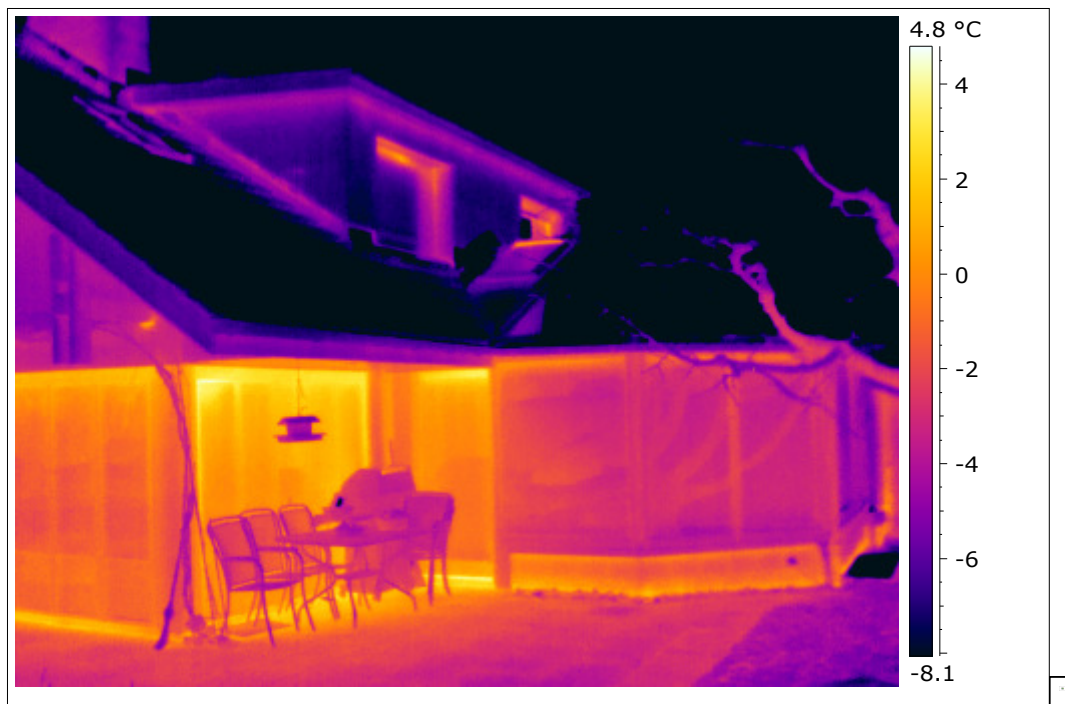
Bei den Übergängen von der Gaube zum Dach sind keine Leckagen und Wärmebrücken festzustellen. Die Dachflächen und die Gaube sind lückenlos gedämmt und weisen keine grösseren Wärmeverluste auf.

keine

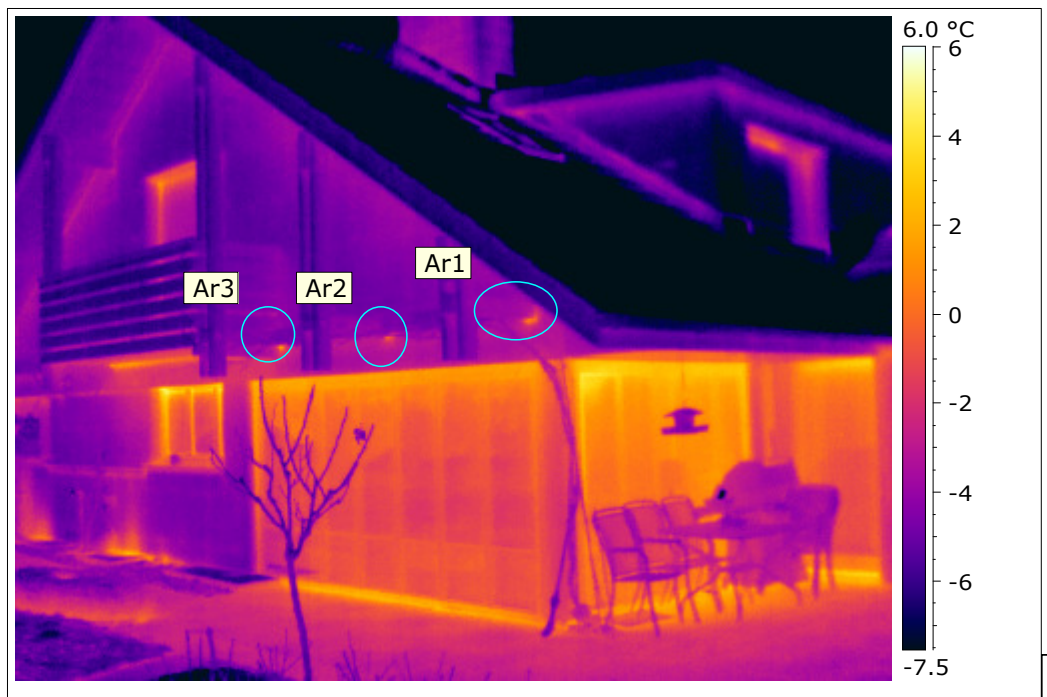
Die Durchdringungspunkte bei den Balken weisen auf Wärmeverluste hin.

Die Balken könnten abgedichtet werden.

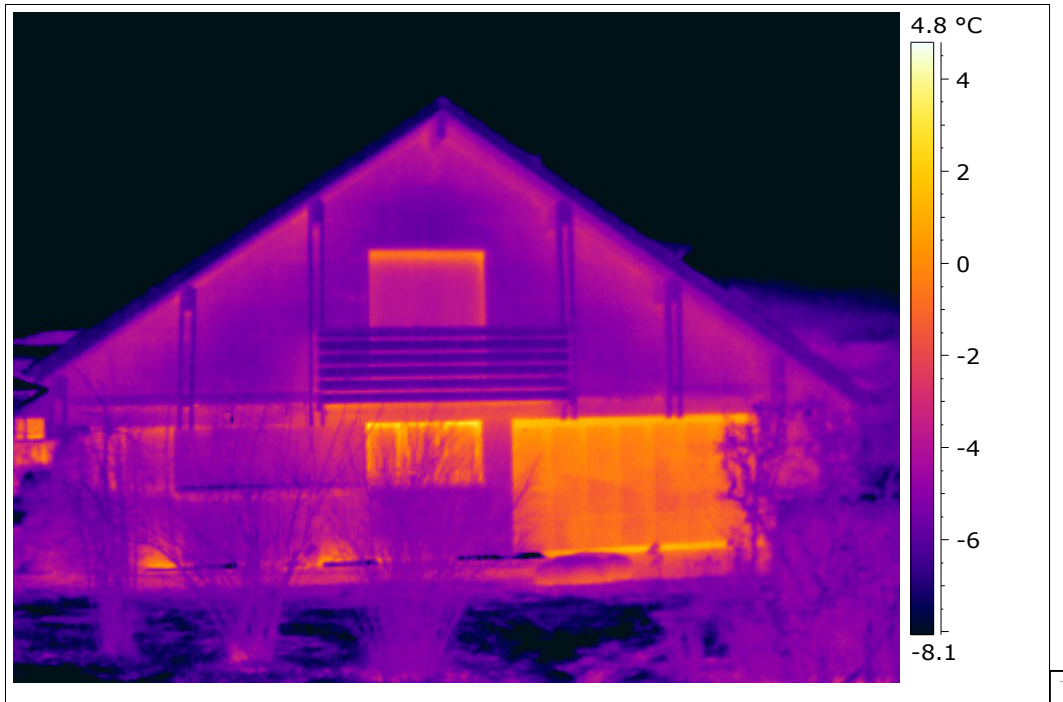
Das Mauerwerk ist sauber gedämmt und hat nur im Bereich der Fensteranschlüsse leichte Wärmebrücken. Auch der Mauersockel ist überdämmt. Der geschlossene Fensterladen reduziert die Strahlungsverluste der Fenster. Der Rollladenkasten ist knapp gedämmt und eine Wärmebrücke. Nur zu verbessern, wenn der Rollladenkasten voll ausgedämmt wird und der Storen aussen auf die Fassade montiert wird.

Die neuen Fenster sind gut, sauber und perfekt eingebaut worden.

Von Aussen finde ich keine Leckagen an der Aussenwand. Vielleicht kann mit einer Innenthermografie Schwachstellen im Büro gefunden werden.

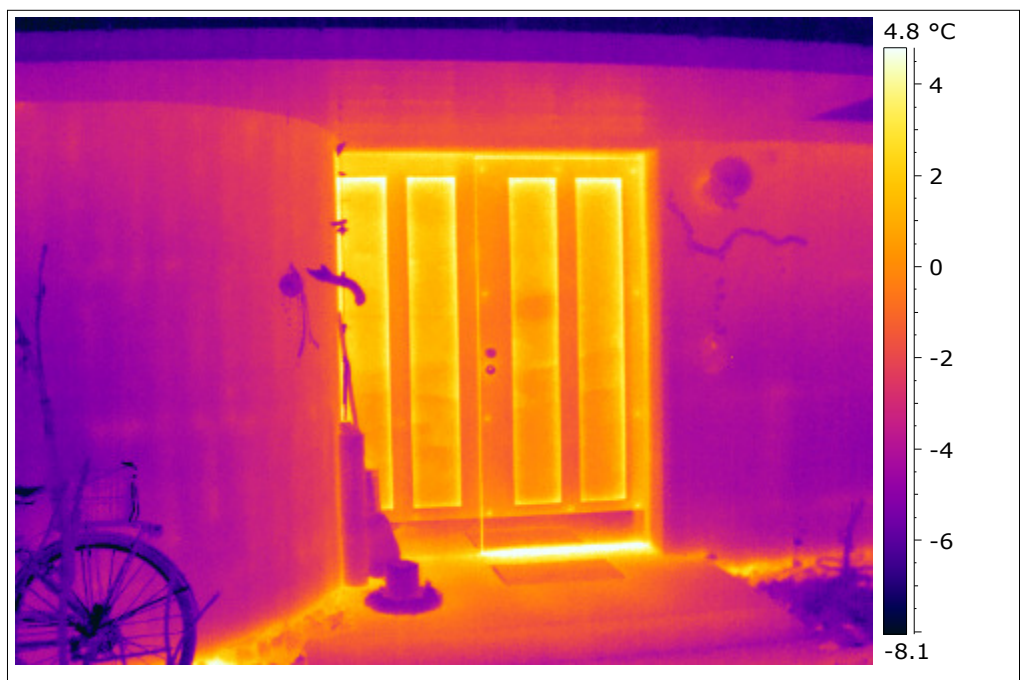
Die Haustüre ist undicht. Der Glasanteil der Haustüre weist einen grösseren Wärmeverlust auf als der Rest der Türe.

Haustüre in nächster Zeit austauschen, sinnvolle Produkte und Lieferanten prüfen.

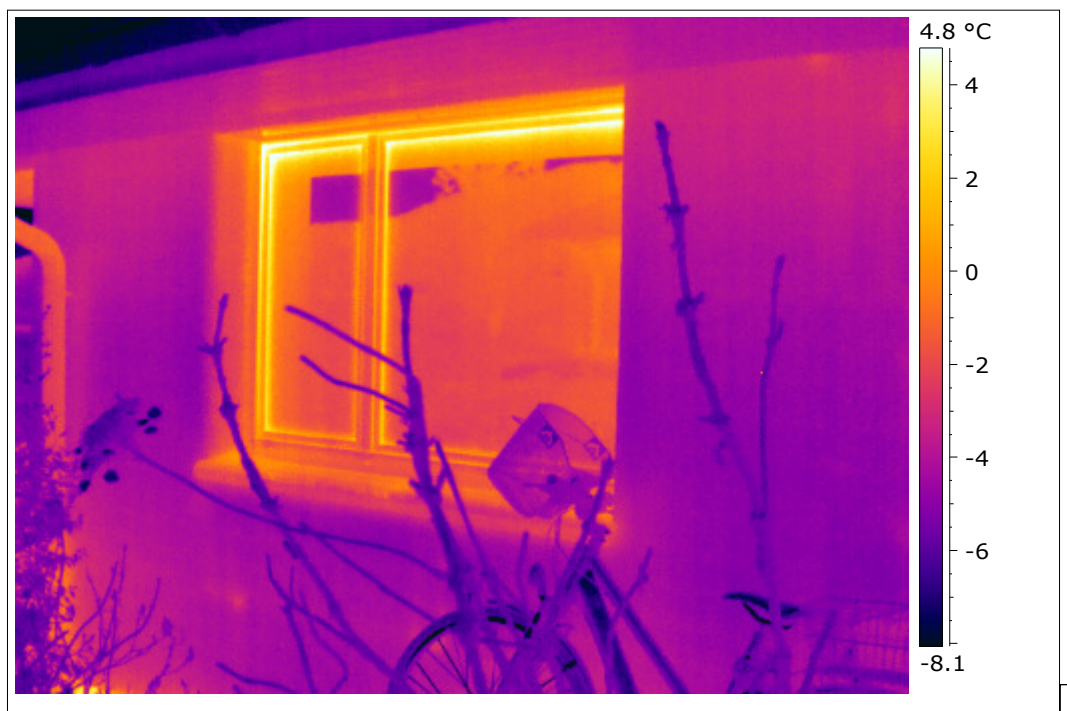
Der helle Streifen oberhalb am Fenster ist reflektionsbedingt und stellt somit keine Problemstelle dar. Beim Anhang D wird diese Besonderheit beschrieben. Die neuen Fenster sind gut, sauber und perfekt eingebaut worden.

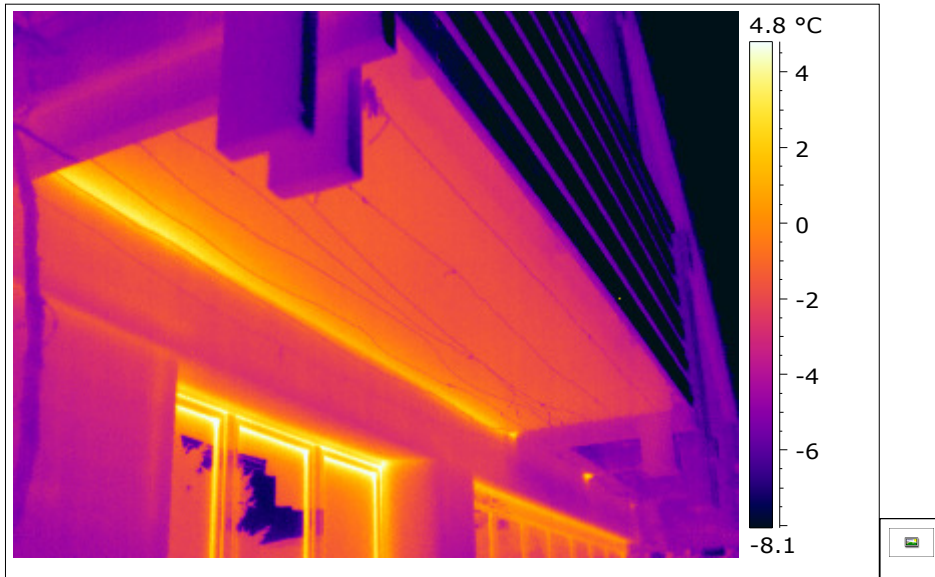
Diese Liegenschaft ist in einem unglücklichen Alter. Alle Bauteile sind früher qualitativ sehr gut gebaut worden, entsprechen aber nicht mehr den heutigen Ansprüchen. Die Aussenwand und das Dach könnten besser gedämmt sein.

Auch sind Rollladendetails ungenügend gedämmt. Auch die Balkonplatten müssen weggeschnitten oder vorne verglast werden. Die Liegenschaft ist für eine gründliche Sanierung noch fast zu wenig alt, dass sich eine solche Sanierung rechnet.

Bei dieser Liegenschaft würden wir in ca. 10 Jahren eine Sanierung des ganzen Gebäudes anstreben. Es wurde von Aussen noch wenig in neue Gebäudeteile investiert. Wenn nur einzelne Bauteile ersetzt werden, wird meistens nur für diesen Bauteil das Optimale genutzt.

Ein geeigneter Zeitpunkt ist bevor die Heizung ersetzt werden muss. Nach einer guten Fassadendämmung und den Einbau neuer, hochwertiger 3Fachverglasung kann ein viel kleineres oder anderes Heizgerät gewählt werden. Auch sollte der Einbau einer kontrollierten Be- und Entlüftung geprüft werden.

Bei einer Fassadendämmung ist es sehr wichtig, dass die richtigen Produkte verwendet werden. Bei unzureichender oder falscher Dämmung können viel grössere Probleme mit der Dampfdiffusion auftauchen. Wir haben festgestellt, dass baubiologische Naturprodukte viel gutmütiger sind. Sehr gerne unterbreiten wir Ihnen einen Sanierungsvorschlag. (Dämmstärken und Produkte)
